UTVÄRDERING AV SLAGGBETONG EFTER 10 ÅRS EXPONERING

RAPPORT 2025:1077

BETONGTEKNISKT PROGRAM
VATTENKRAFT

MÅRTEN JANZ
INGEMAR LÖFGREN
OLLE RUNNÉRUS

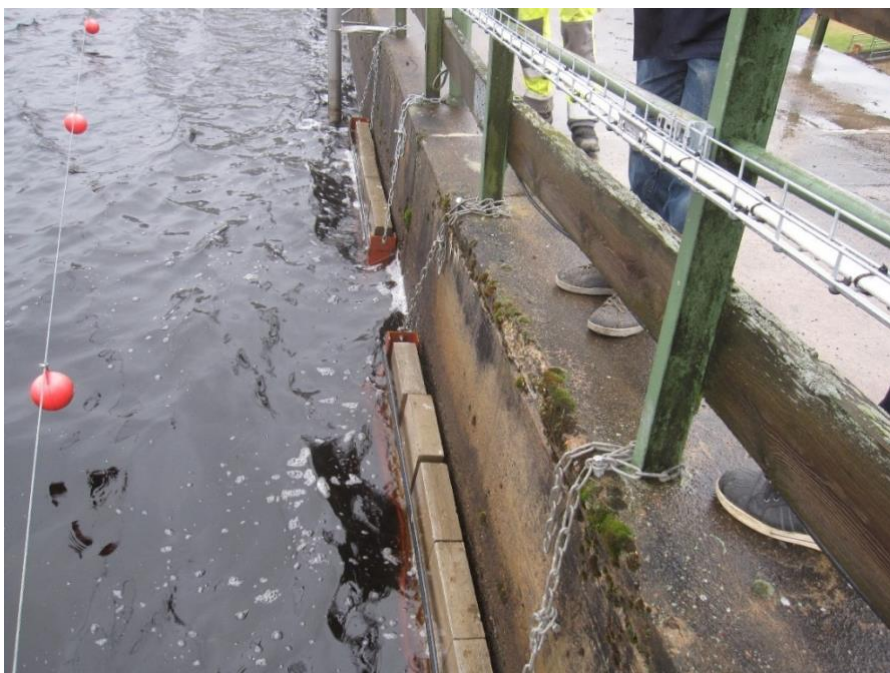
Figur 1 Paneler på dammens uppströmssida

Provppaneler tillverkades i samband med igengjutning av isutskovet i december 2013. Totalt tillverkades 5+5 provpaneler som placerades på dammens uppströmssida så att de vid normal drift sitter i vattenlinjen. En panel av respektive kvalitet togs upp för vidare analys i maj 2023, dvs. ca 9,5 år efter gjutning.

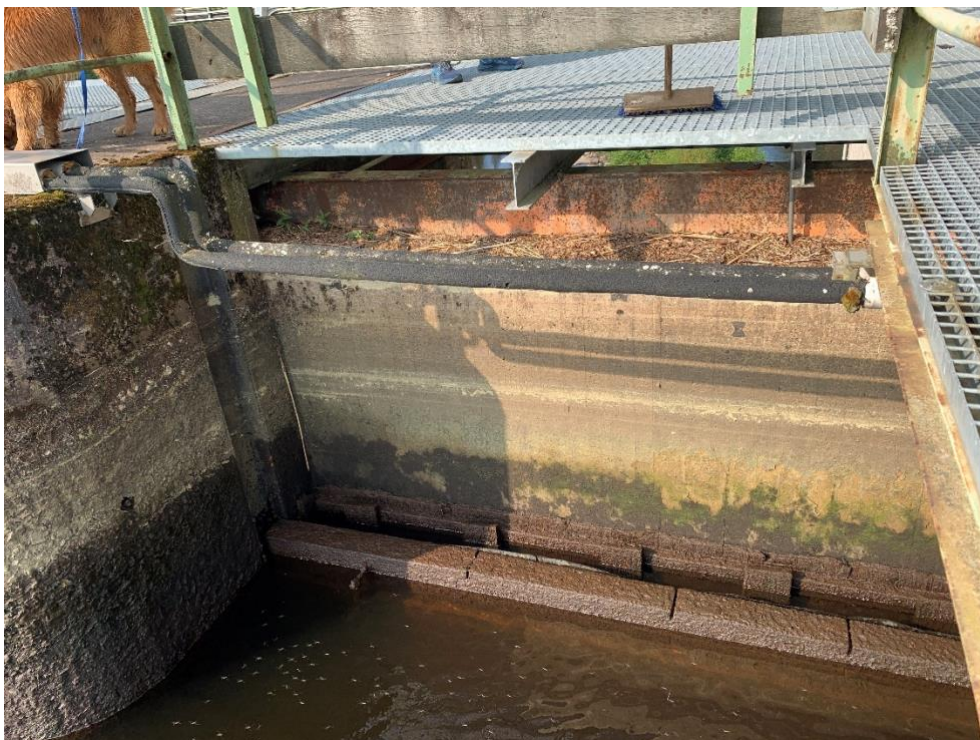
Figur 4 och Figur 5 visar foton från uppströms- respektive nedströmssidan. I dagsläget kan man se en något större erosion på referensbetongen jämfört med slaggbetongen på uppströmssidan. Då skillnaden är liten kan det bero på mängd formolja, tid mellan det att olja applicerades och gjutningens utfördes eller andra mindre skillnader vid utförandet. Det är för tidigt att dra några långtgående slutsatser på de noterade skillnaderna. På nedströmssidan går det okulärt inte se någon skillnad alls.

Figur 4 Uppströmsvy av isutskovet. Till vänster slaggbetong och till höger anläggningsbetong. Magasinet avsänkt för provtagning.

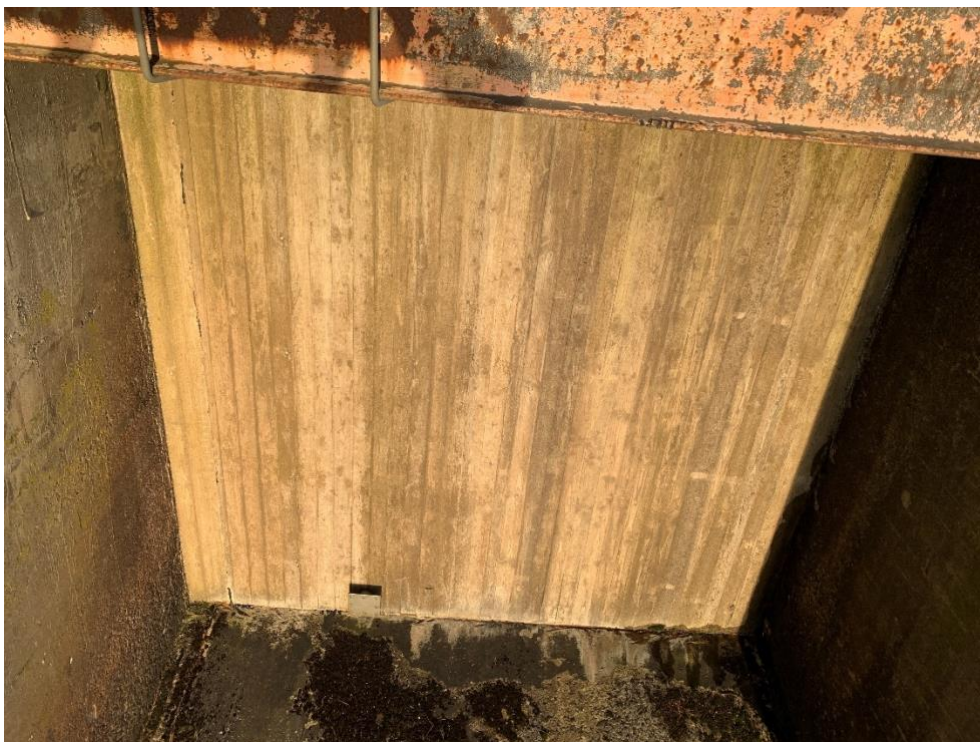
Figur 5 Nedströmsvy av isutskovet. Till höger i bilden slaggbetong och till vänster anläggningsbetong.

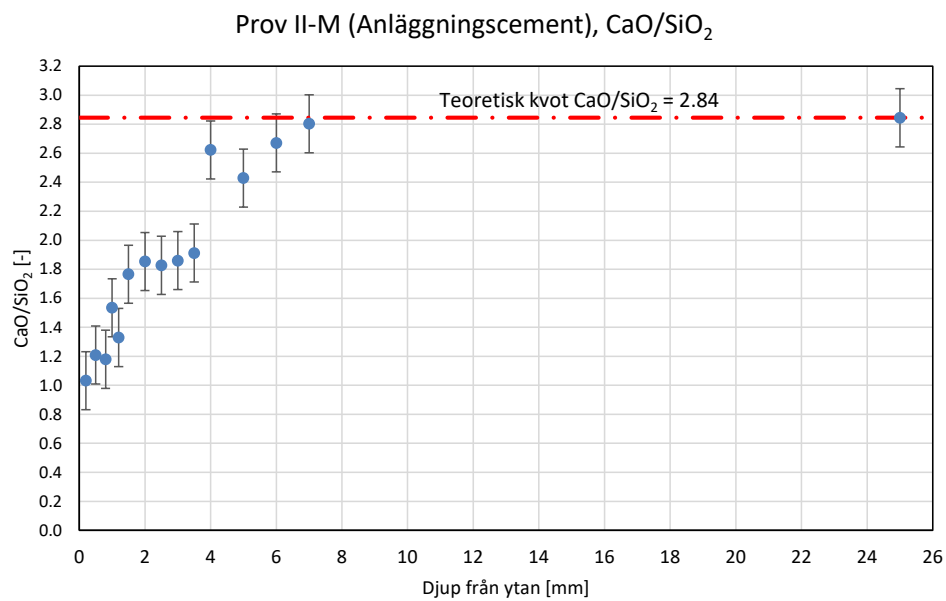
Urlakningen är för båda betongtyperna fortsatt liten, men det finns vissa skillnader. Förutsatt att bindemedelskoncentrationen från början varit homogen i betongytan så dras det i Bilaga 2 slutsatsen att det för betongen med slagginblandning finns en tydlig högre kapillärporositet på djupet 0-2,0 mm samt en mindre tydlig observerad förhöjd kapillärporositet på djupet 2-3 mm. För referensbetongen noterades en tydlig högre kapillärporositet på djupet 0-1,0 mm och en svagare förhöjd kapillärporositet på djupet 1,0 till 4,0 eller 4,5 mm. Slutsatsen som dras i bilaga 2 avseende strukturanalysen är: "På djup 0-2,0 mm i prov "I-M" (anm: betong med slagg) ser en stor del av $\text{Ca}(\text{OH})_2$ (portlandit) ut att vara nedbruten och urlakad från cementpasta. I prov "II-M" (anm: referensbetong) är liknande områdes djup 0-1,0 mm. På djup 1,0-ca 4,0 mm i prov "II-M" (anm: referensbetong) observerades relativt låg halt av $\text{Ca}(\text{OH})_2$, dvs. lägre än på större djup i betongen. Enligt vår bedömning indikerar detta en partiell och relativt svag nedbrytning och urlakning av $\text{Ca}(\text{OH})_2$ ".

Den kemiska analysen indikerar för båda proven men speciellt för betong med slagg ett större djup på urlakning av kalcium än vad som går att observera med förhöjd kapillärporositet i tunnslip, vilket i bilaga 2 förklaras med att det kan vara en relativt svag nedbrytning och urlakning av $\text{Ca}(\text{OH})_2$ som inte är märkbar i tunnslipsanalysen alternativt att urlakningsdjupet varierar något mellan olika områden i betongen. I referensbetongen (II-M) där en mer tydlig förhöjning av kapillärporositeten noteras finns en bättre korrelation mellan observerat maximalt djup hos högre kapillärporositet (4,5 mm) och maximalt djup med CaO/SiO_2 -kvot som indikerar urlakning av kalcium (5,0 mm). För betongen med slaggbetong är skillnaden större. Ökad kapillärporositet noterades till 3,0 mm medan den kemiska analysen visar en CaO/SiO_2 -kvot som indikerar urlakning till max 7,0 mm. I Figur 6 och Figur 7 visas kvoten mellan CaO/SiO_2 för de två betongerna och hur den varierar över djupet. I figurerna visas också den teoretiska beräknade kvoten baserat på cementens och slaggens kemiska sammansättning och där betongen med slagg har en lägre kvot p.g.a en lägre andel CaO och en högre andel SiO_2 . Det är tydligt att betongen med Anläggningscement har en bredare zon (ca 4 mm) med betydligt lägre andel CaO. För betongen med slagg är det inte lika tydligt och det är större variationer nära ytan. Jämförs kvoten CaO/SiO_2 med värdet vid 25 mm (antas vara "opåverkat") så går det att jämföra de två betongerna, se Figur 8, och det framgår att det är en skillnad i "lakningsprofil".

Figur 7. Kvot CaO/SiO₂ över provkroppens djup för betong med Anläggningscement.

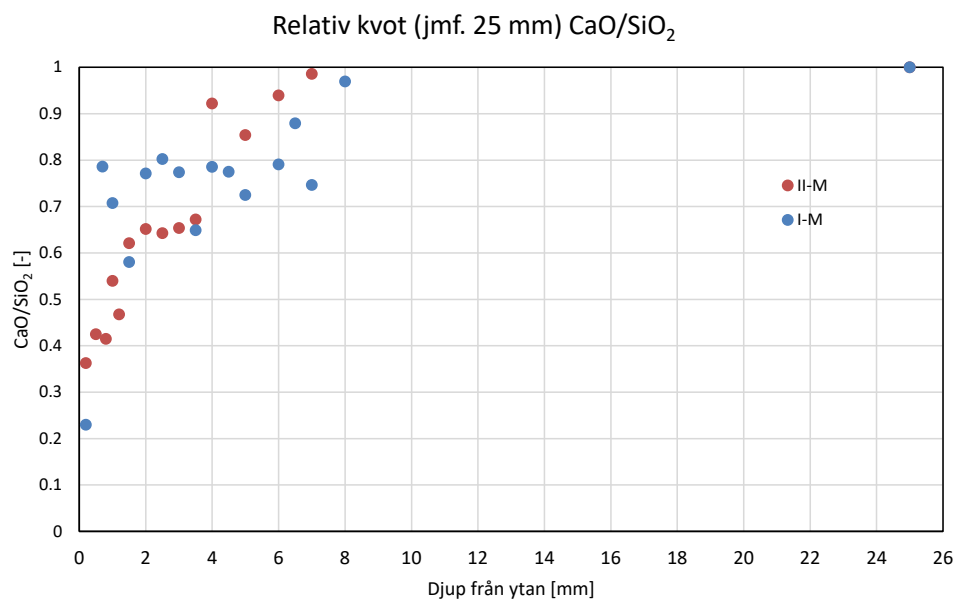
Figur 8. Relativ kvot CaO/SiO₂ över provkroppens djup för de två betongerna (normerad gentemot djupet 25 mm, "opåverkad").

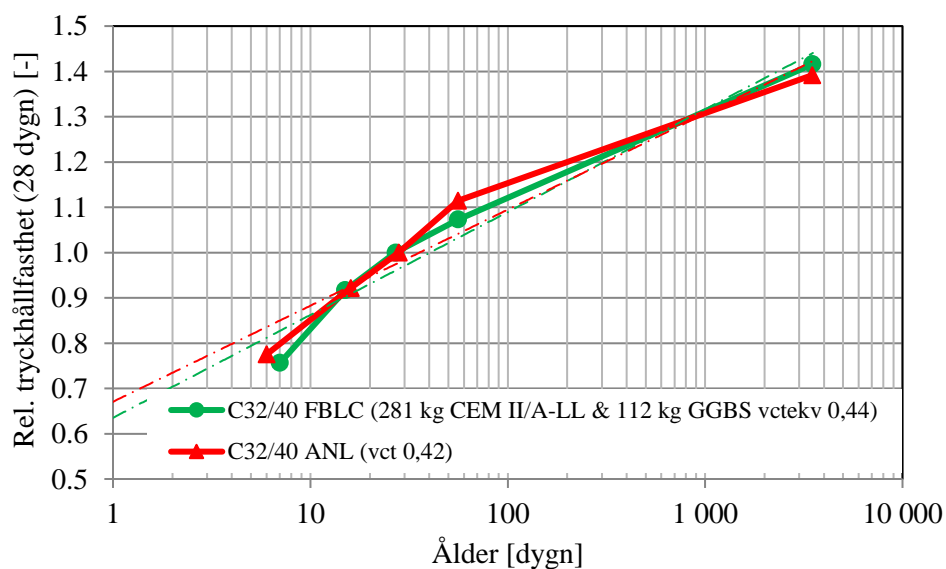
I samband med gjutningen av panelerna och utskovsdammen togs kuber för att bestämma tryckhållfastheten (7, 14, 28 & 56 dygn) och från panelerna som exponerats i ca 10 år togs det 5 st borrhärnor (diameter och höjd 58 mm) fördelade över panelens djup. Tryckhållfastheten för borrhärnorna testades vid Thomas Concrete Group och redovisas i Tabell 3.2 och i Tabell 3.3 redovisas tryckhållfastheten för kuberna. I Figur 9 visas hållfasthetsutvecklingen över tid för de två betongtyperna och i Figur 10 den relativa tryckhållfasthetsutvecklingen (jämfört med 28 dygn). Den relativa tryckhållfasthetsutvecklingen är likvärdig för de två betongerna och efter 10 år är den relativa hållfastheten 1,39 respektive 1,42 (Anläggningscement respektive Byggcement och slagg). Den relativa tryckhållfasthetsutvecklingen är något lägre än vad som anges i Betonghandbok Material (Del II, figur 14.12:21) där anläggningscement anges ha en relativ hållfasthetstillväxt som är ca 1,6 (luftlagrad inomhus) efter 7 år. Den aktuella betongen har dock exponerats för utemiljö och därmed en lägre medeltemperatur, vilket kan förklara att den relativa tryckhållfasthetsutvecklingen är något lägre.

Figur 10. Relativ tryckhållfasthetsutveckling (28 dygn).

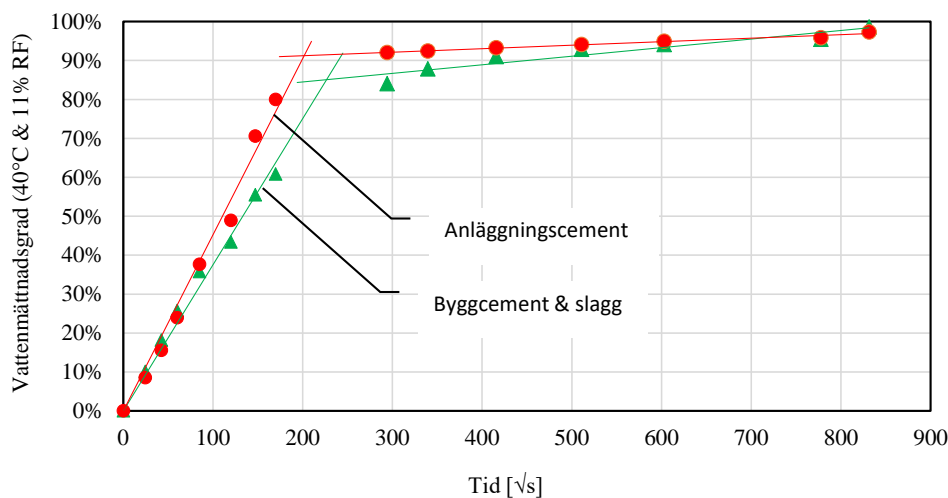
Analys av kapillärsugning genomfördes av Thomas Concrete Group. Från panelerna togs det ut fyra stycken prover för respektive betong och där proverna hade en tjocklek av cirka 15 mm. Proverna konditionerades enligt NT Build 368 och SS-EN 13580, en vecka i 40 °C med 11 % RF, varefter viktökningen för proverna i kontakt med vatten mättes. I Figur 11 redovisas vattenupptaget (viktökningen) och i Figur 12 vattenmättnadsgraden. I Tabell 3.4 är en sammanställning av kapilläruppsugningskoefficienterna (kapillaritetstal, motståndstal, aktiv porositet samt total porositet). Det framgår tydligt att betongen med Byggcement och slagg har ett långsammare fuktupptag och också lägre totalporositet och aktiv porositet (tillgänglig för kapillär fukttransport). Detta medför att betongen med anläggningscement snabbare får en hög vattenmättnadsgrad (Figur 12) även om den slutliga vattenmättnadsgraden är lika.

Figur 12. Vattenmättnadsgrad. Grön linje/trekant = Byggcement + slagg. Röd linje/cirkel = Anläggningscement.

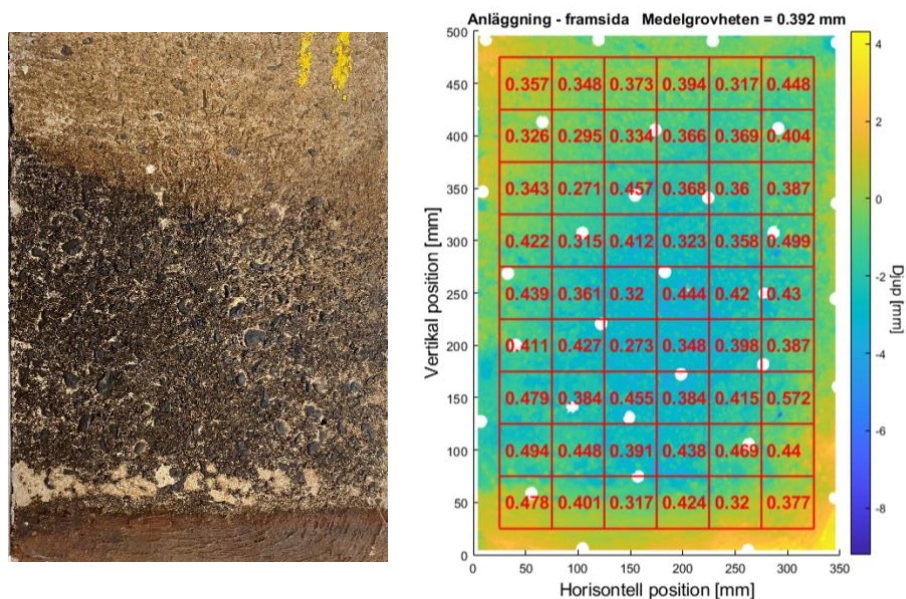
I Figur 14 till Figur 17 visas bilder av panelernas fram- och baksida tillsammans med de analyserade resultaten av 3D-skanningen, där punktmolnet presenteras i en färgskala som representerar de varierande djupen. Dessutom är den genomsnittliga grovheten för varje lokal kvadratisk region överlagrad på punktmolnet. Den genomsnittliga grovheten för hela panelytan och standardavvikelsen för den lokala grovheten sammanfattas i Tabell 3.5.

Figur 14. Anläggningscementpanel på framsidan: a) Bild av ytillståndet. (b) 3D-skannad yta som visar skillnaden i djup. Det röda rutnätet indikerar indelningen av panelytan för att beräkna ytans lokala grovhet.

Som man kan observera är skillnaden i den genomsnittliga grovheten hos panelerna gjorda med referensbetong med anläggningscement och med slaggcement mindre än standardavvikelsen inom en panelyta. Detta tyder på att de observerade skillnaderna inte är signifikanta och inte kan hänföras till betongsammansättningen. Detta stöds också av att skillnaden i grovhet uppmätt mellan fram- och baksidan av varje panel är större än mellan samma sida av de olika panelerna.

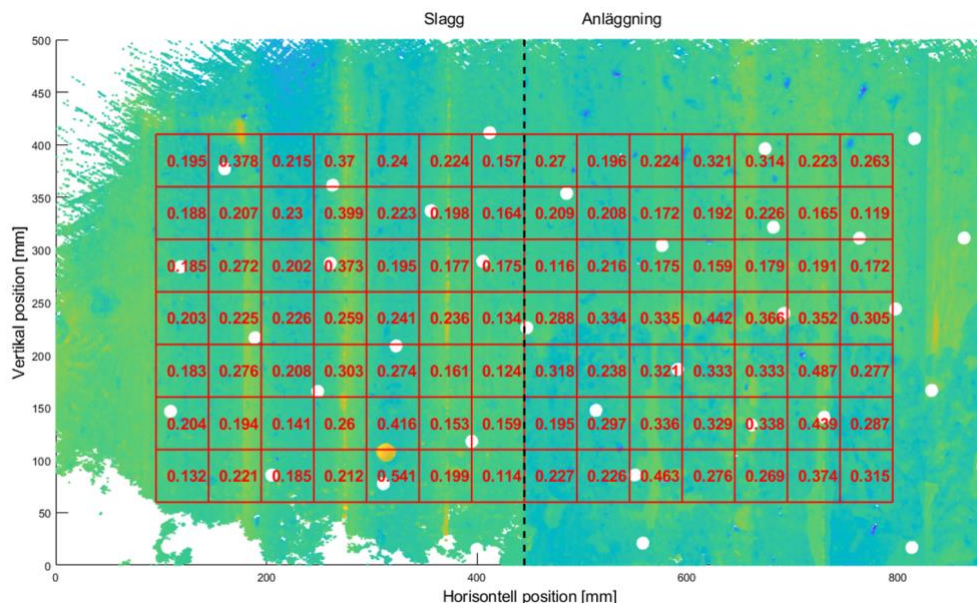
Utöver de två panelerna gjordes ytterligare en skanning på uppströmsytan av isutskovet som göts med båda betongerna. En cirka 1 m bred och 0,5 m hög yta skannades inklusive gränsen mellan de två betongerna (se Figur 18). Innan skanningen borstades ytorna med en kvast för att få bort avlagringar. Vid borstningen försvann även viss mängd löst sittande cementpasta.

Figur 18. 3D-skannad väggyta som visar skillnaden i djup. Vänstra sidan visar delen gjuten med slaggcement och högstra sidan med anläggningscement. Det röda rutnätet indikerar indelningen av väggytan för att beräkna ytans lokala grovhet.

En region på 0,35×0,35 meter valdes inom varje sida av gränsen mellan de två betongerna, och som nämnts tidigare delades dessa regioner upp i 50×50 mm kvadrater, vilket resulterade i totalt 49 mindre områden för varje betong. Därefter bestämdes grovheten för varje mindre område enligt Ekv. (1).

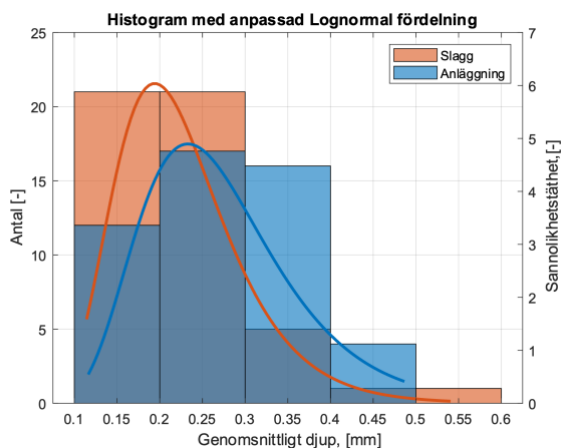
I Figur 19 visas ytråhetsfördelningen för varje betong i form av ett histogram. Samtidigt visas den anpassade sannolikhetstäthetsfunktionen under antagande av en lognormalfördelning. Som kan observeras uppvisar betongen med slagg en lägre genomsnittlig grovhet även om standardavvikelsen är ungefär densamma som för referensbetongen med anläggningscement. Med tanke på den lilla skillnaden i genomsnittlig grovhet kan man dock dra slutsatsen att båda betongarna visade ett liknande beteende mot miljöns agerande.

Figur 19. Histogram för ytråhetsfördelning.
